**INTERVENTO DI RISANAMENTO CONSERVATIVO DI DUE SCALE METALLICHE
DI SICUREZZA ESTERNE E DELLA PROTEZIONE INTUMESCENTE
DELL'AUTORIMESSA DELLO STABILE DI VIALE MARCONI 446**

PROGETTO ESECUTIVO

Titolo elaborato			DATA	SCALA
RELAZIONE TECNICA GENERALE			OTT 2019	A4
			TAVOLA	
			01_RM3_ESE_RTG	
Rev.	Data	Descrizione	Disegnato	Approvato
R00	OTT 2019	EMISSIONE	P.C.	R.D.P.
R01	NOV 2019	Istruttoria RM3		
IL PROGETTISTA		IL DIRETTORE DEI LAVORI	IL RESPONSABILE DEL PROCEDIMENTO

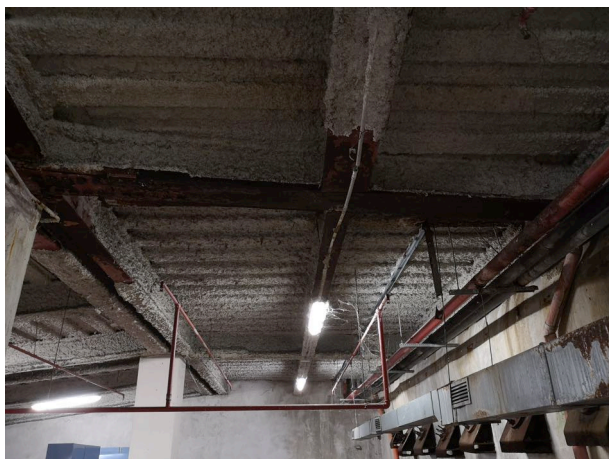
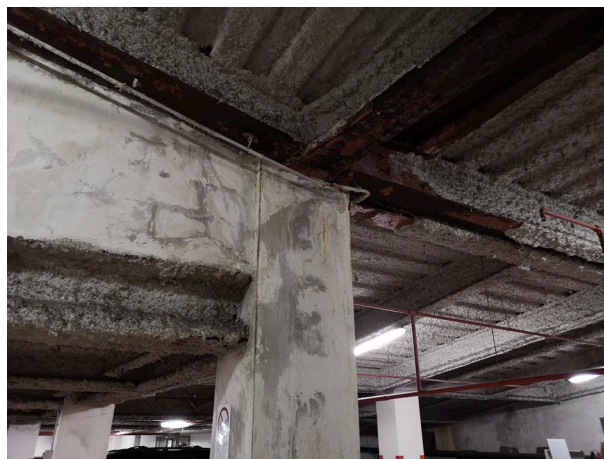
L'autorimessa situata al secondo piano interrato presenta una porzione di circa 100 mq con ammaloramenti diffusi sul solaio in carpenteria metallica (foto 1 e 2), protetto da intonaco intumescente, e sulla parete perimetrale adiacente (foto 3 e 4).

- rimozione mediante spicconatura dell'intonaco intumescente dal solaio in carpenteria metallica;
- sabbiatura, brossatura meccanica e stuccatura parziale del solaio in carpenteria metallica;

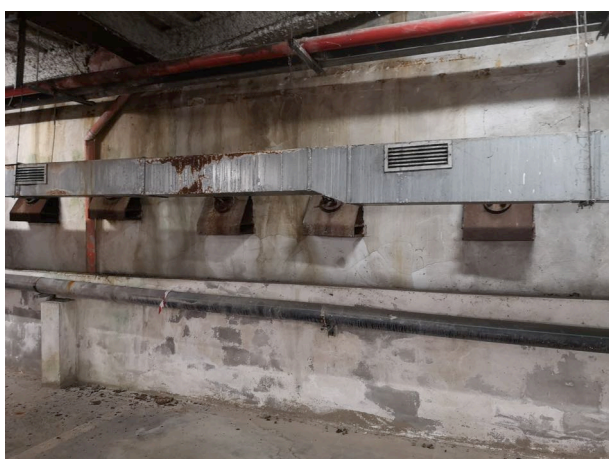
Foto 5

Gli ammaloramenti risultano anche sui canali in lamiera metallica dell'impianto di aerazione forzata e su parti delle tubazioni dell'impianto di spegnimento automatico antincendio (foto 5). Tali ammaloramenti derivano da infiltrazioni d'acqua provenienti dalla rampa di accesso all'autorimessa stessa accaduti nel tempo ed ora in via di risoluzione.

- sostituzione porzioni di canali in lamiera metallica e tubazioni impiantistiche ammalorate;
- rimozione mediante spicconatura dell'intonaco ammalorato su pareti perimetrali area di intervento;

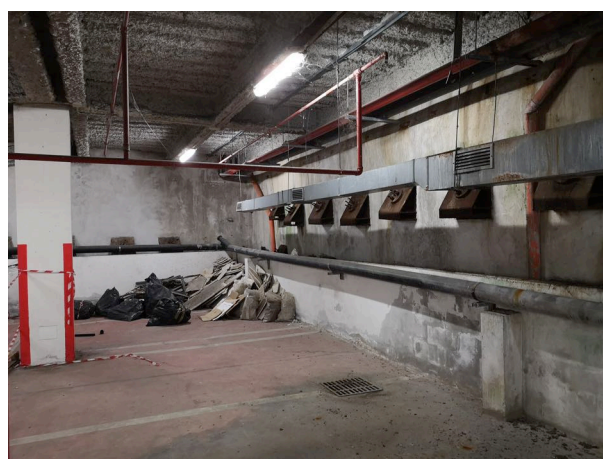
Foto 6

Sulle pareti laterali sono presenti alcuni terminali di tiranti della retrostante paratia perimetrale con fenomeni di corrosione diffusa (foto 6).

- demolizione controsoffitto esistente su "pianerottolo" rampa autorimessa;
- sabbiatura e brossatura meccanica terminali tiranti paratia perimetrale;
- applicazione di pittura antiruggine su solaio in carpenteria metallica e su terminali tiranti paratia perimetrale;

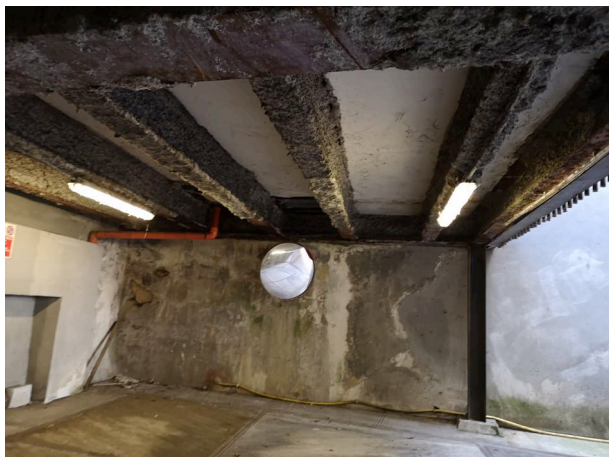
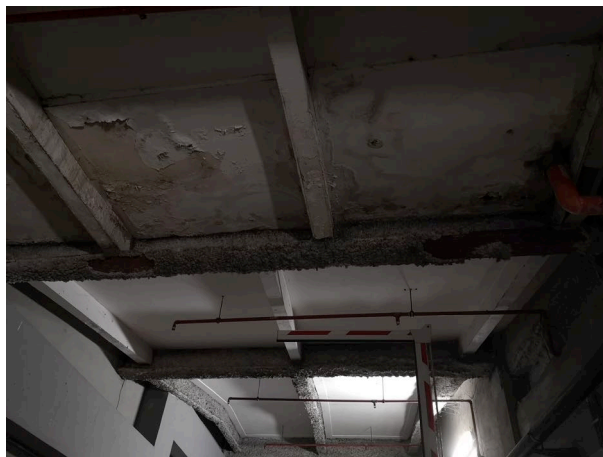
Sul pianerottolo della rampa di uscita dall'autorimessa, è presente un controsoffitto in cartongesso fortemente ammalorato (foto 7 e 8).

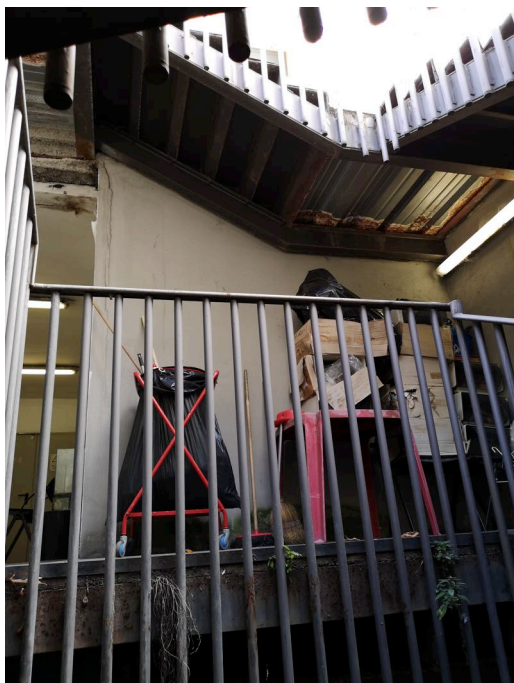
Foto 9

La scala presenta consistenti ammaloramenti da corrosione diffusi principalmente sui pianerottoli intermedi (foto 9), sui gradini (foto 10) e sulle lamiere grecate degli intradossi (foto 11); la struttura portante in travi e pilastri in carpenteria metallica risulta in discreto stato di conservazione.

- tinteggiatura pareti perimetrali ed intradosso pianerottoli di piano;
- rifacimento pianerottoli intermedi con lamiera grecata in acciaio zincato 10/10 mm, nuovo massetto in sabbia e cemento e posa nuova lamiera mandorlata (spessore 5 mm);

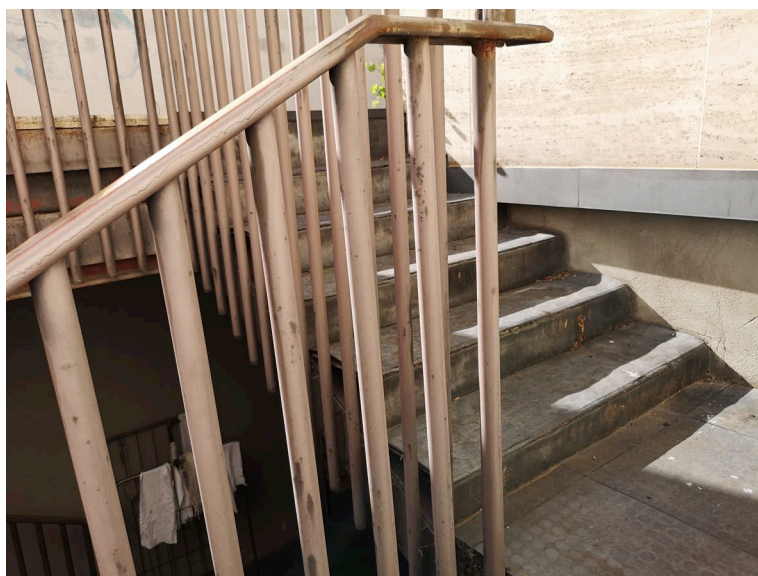
Foto 12

I parapetti, costituiti da elementi tubolari metallici verticali, presentano limitate porzioni del corrimano in avanzato stato corrosivo (foto 12).

- demolizione pavimento e relativo sottofondo piano -3;
- rimozione pavimento in bollettonato plastico su rampe e pianerottoli intermedi;
- rimozione guaina, massetto e lamiera grecata esistenti sui pianerottoli di piano e intermedi;
- rimozione caditoia raccolta acque pianerottolo piano -2
- sabbiatura, brossatura meccanica e stuccatura parziale struttura metallica, rampe e parapetti;

- applicazione di pittura antiruggine;
- verniciatura con smalto sintetico satinato;
- operazioni di catalogazione e revisione impianti elettrici e speciali esistenti (incluso impianto di illuminazione e antincendio); manutenzione dei corpi illuminanti inclusa la sostituzione di n.6 plafoniere da soffitto e n.8 lampade fluorescenti danneggiate o non funzionanti; sostituzione di tratti di cavo interessati dalle lavorazioni (per un totale di 160 ml);

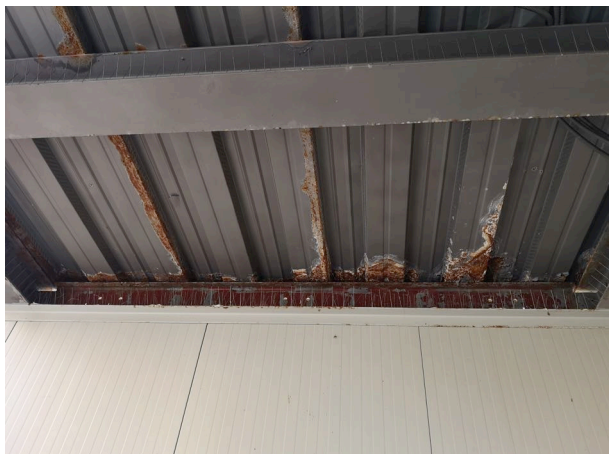
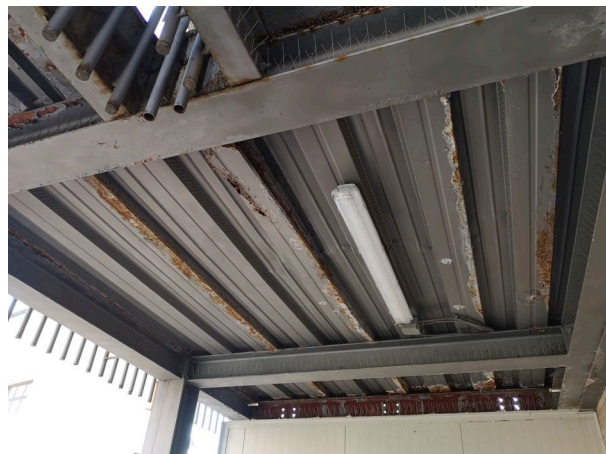
La scala presenta ammaloramenti da corrosione diffusi principalmente sugli intradossi dei pianerottoli di piano (foto 13, 14), sugli intradossi delle rampe e dei pianerottoli intermedi (foto 15, 16), sui gradini e sulle lamiere mandorlate dei pianerottoli intermedi (foto 17);

- sostituzione porzioni ammalorate lamiera grecata intradosso pianerottoli di piano;
- sostituzione porzioni di corrimano ammalorate;
- sabbiatura, brossatura meccanica e stuccatura parziale struttura metallica, rampe e parapetti

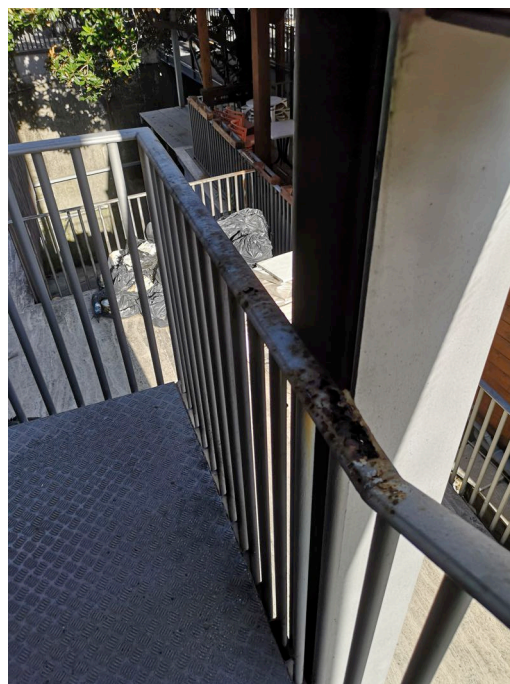
Foto 18

I parapetti, costituiti da elementi tubolari metallici verticali, presentano limitate porzioni del corrimano in avanzato stato corrosivo (foto 18)

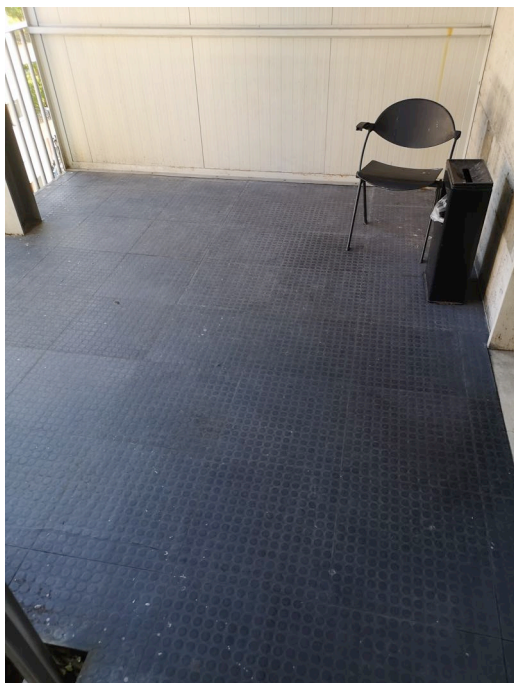
Foto 19

I pianerottoli di piano sono rivestiti con una pavimentazione in pvc bollettonato in discreto stato di conservazione (foto 19) e che ha contribuito, negli anni, al ristagno di acqua sotto di esso e al conseguente deterioramento delle strutture sottostanti.

- smontaggio, accantonamento in cantiere e successivo rimontaggio (a fine lavorazioni) della parete REI esistente su lato ovest della scala;
- rimozione pavimentazione in bollettonato plastico dai pianerottoli di piano;

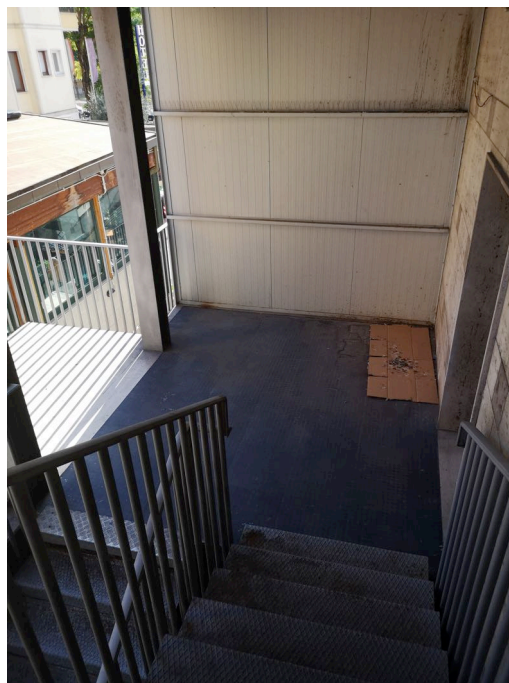
Foto 20

Sul lato ovest della scala, è presente una parete REI in pannelli prefabbricati (foto 20) per limitare l'azione del fumo sulla scala in caso di incendio sulla rampa del garage sottostante. Per permettere le lavorazioni previste dal progetto, tale parete dovrà essere smontata e rimontata a fine lavori.
